# Aspectos de segurança inadequados para o bom funcionamento de uma casa noturna: análise documental

Inadequate safety aspects for the proper functioning of a nightclub: a document analysis

## Estudo original

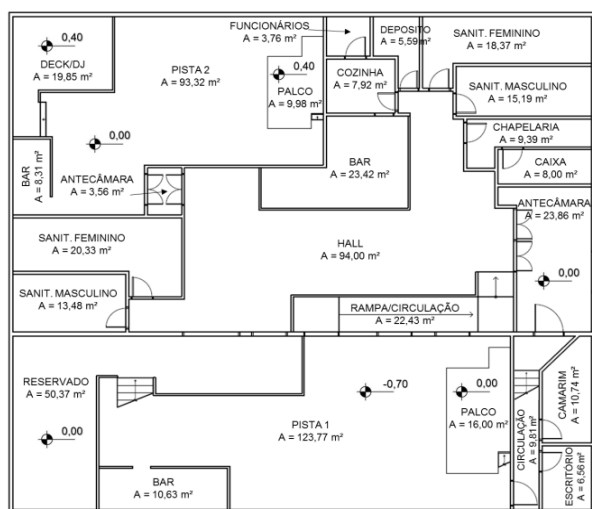
**Figura 1.** Planta da Boate Kiss. Cuiabá, Mato Grosso, Brasil, 2023.

Em virtude disso, Santana<sup>13</sup> e Silva<sup>14</sup> relata que a mesma deveria apresentar no mínimo duas saídas de emergência, contudo a mesma apresentava apenas uma única saída de emergência, no qual era a mesma de acesso ilustrada na Figura 1, dessa forma se tornando irregular de acordo com as diretrizes da ABNT NBR 9077:2021. Posto isso, estabelece-se que para a regularização do número de saídas de emergência era preciso posicionar as mesmas na face lateral da edificação, devido a Boate Kiss ser localizada em uma área próxima à edificações vizinhas<sup>15</sup>.
